CONCEPT-REDENGEVENDE BESCHRIJVING BOERDERIJCOMPLEX

gemeente	:	AALTEN
postcode + plaats	:	7122 MA Aalten (Lintelo)
straat + huisnr.	:	Tuunterweg 2
naam object	:	De Tuunert
bescherming	:	Gemeentelijk monument
oorspr. functie	:	Boerderijcomplex
huidige functie	:	Woonhuis, schuren
bouwjaar	:	1926 (voorhuis, gevels achterhuis)
architect	:	-
opdrachtgever	:	G.J. Hengeveld
bouwstijl	:	Interbellumarchitectuur, met invloeden van het rationalisme
beschrijver	:	drs. L.A.G. Meeuwssen
datum beschr.	:	26-02-2015, 07-04-2015
datum foto's	:	13-02-2015
bronnen	:	Informatie verkregen bij inventarisatie op locatie, Gemeentearchief Aalten, www.gelderlandinbeeld.nl

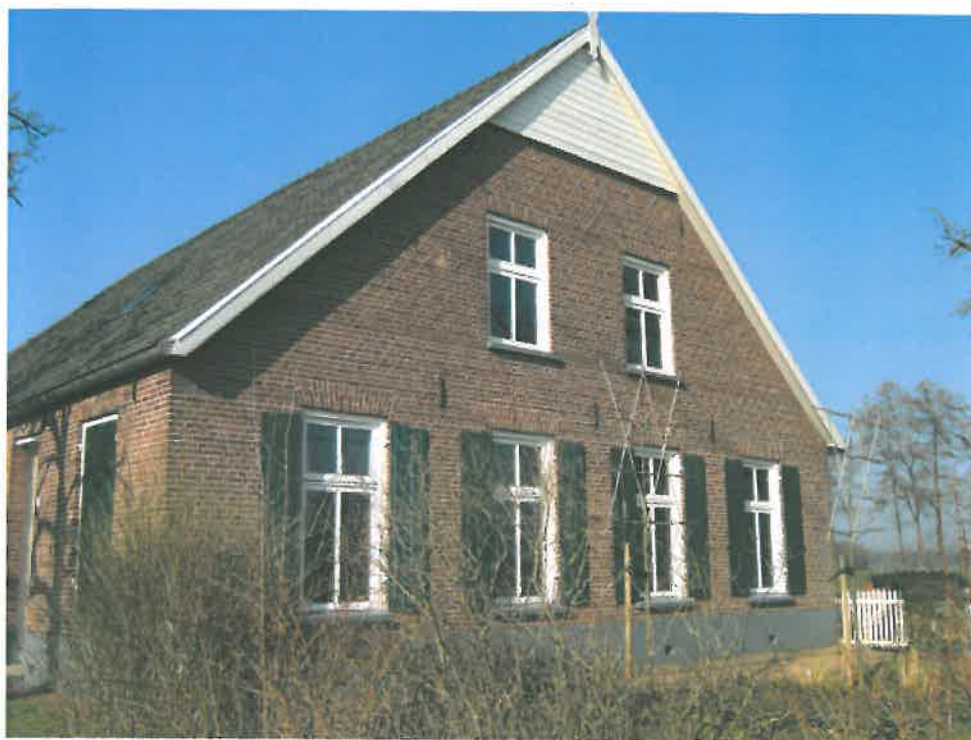
Voorgevel

Voorgevel

De voorgevel heeft een symmetrische indeling met vier vensters op de begane grond en twee op de verdieping. De topgevel is in een later stadium bekleed met hout, voorzien van een makelaar.

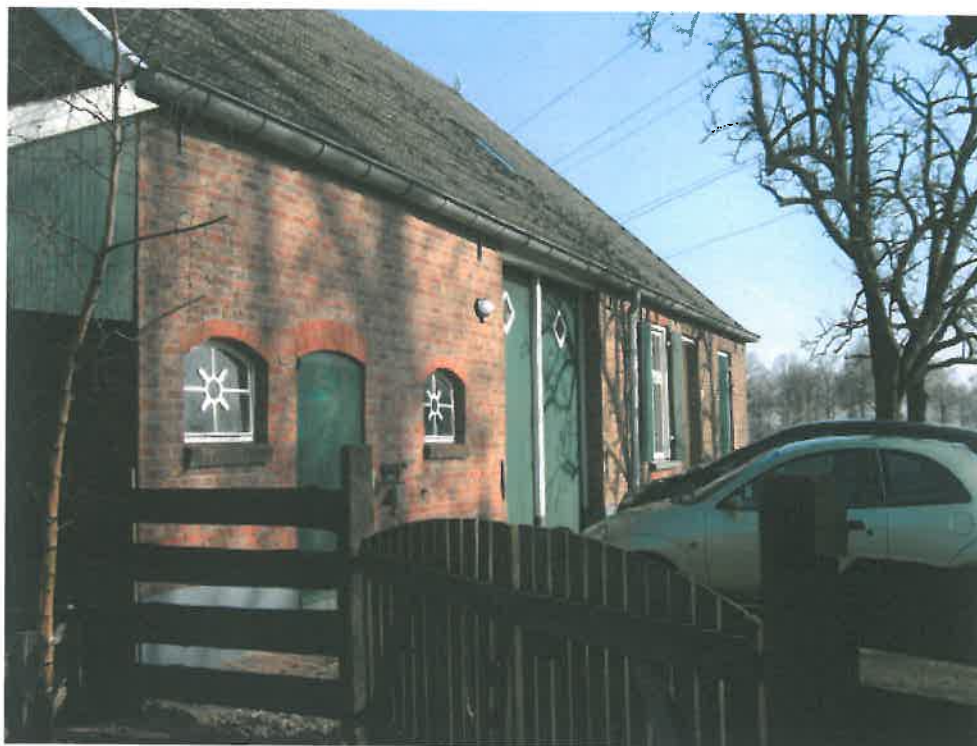
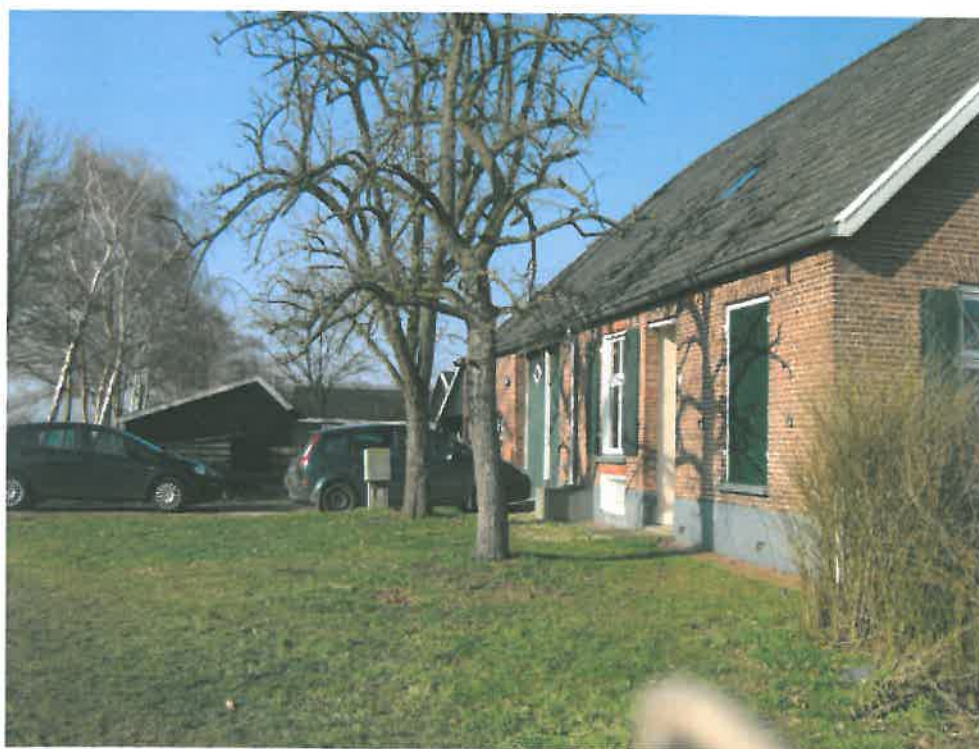
Linker zijgevel

Linker zijgevel

De entree tot het voorhuis bevindt zich op de begane grond in de linker zijgevel. De voordeur is in een portiek geplaatst. De voordeur en het bovenlicht zijn in een later stadium vernieuwd. Aan weerszijden van de entree bevindt zich een venster. Onder het linker venster is een kelderraam aanwezig. Dit raam wordt aan de bovenzijde ontlast door een enkelsteens strek.

Ter plaatse van het achterhuis heeft de linker zijgevel een recht afgesloten deeldeuropening. In de deeldeuren zijn ruitvormige kijkvensters aangebracht, met een witte omlijsting. Links naast de deeldeuropening bevindt zich een segmentboogvormige staldeur, met aan beide zijden daarvan een segmentboogvormig stalvenster. Deze vensters zijn voorzien van vierruits ramen, plus een klein rond ruitje op het kruispunt in het midden. Het baksteen van de segmentbogen is roder in vergelijking met het overige metselwerk van de gevels.

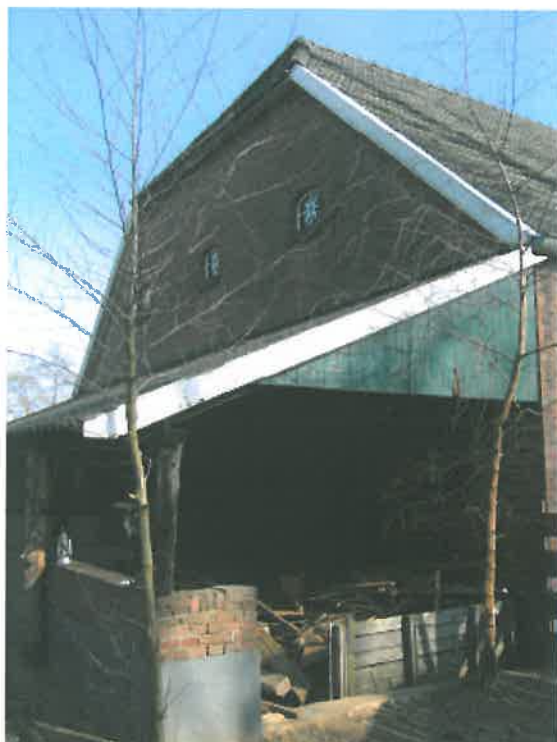
Achtergevel

Achtergevel

De achtergevel heeft op de begane grond een segmentboogvormige staldeur en enkele stalramen, identiek aan de stalramen in de linker zijgevel. In de geveltop bevinden zich eveneens drie dergelijke stalvensters.

De overkapping van de mestvaalt bestaat uit een lessenaarsdak met grijze golfplaten. De zijkanten zijn grotendeels open. Alleen de bovenzijde is met hout dichtgezet. Aan de voorzijde, parallel aan de achtergevel, bevindt zich een gemetseld muurtje. Het muurtje is voorzien van een gepleisterde en grijs geschilderde plint. Het lessenaarsdak wordt gedragen door houten gebinten. Ter versteviging is later een gedeelte met hout verder dichtgezet.

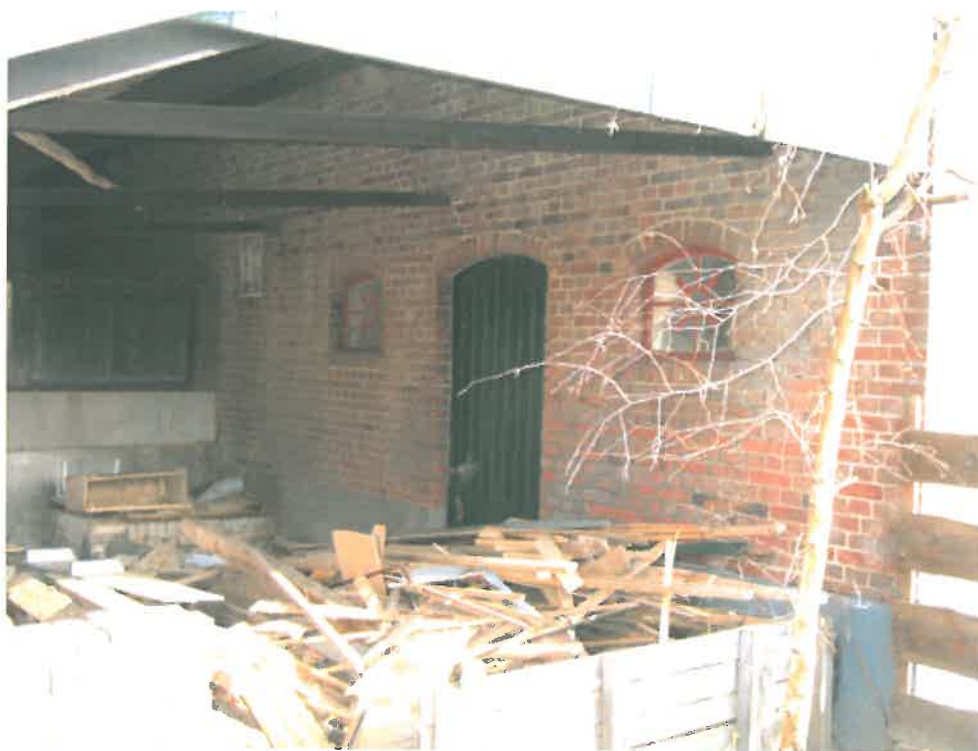
Achtergevel, staldeur en -ramen op de begane grond

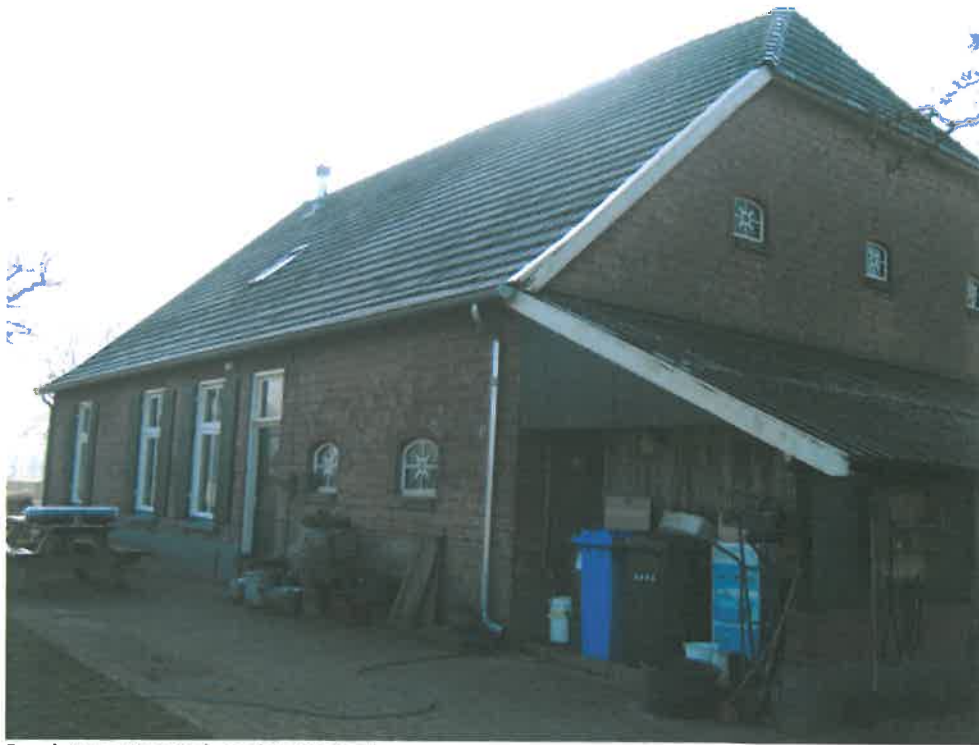
Rechter zijgevel, achtergevel

De rechter zijgevel heeft ter plaatse van het voorhuis drie vensteropeningen, identiek aan de vensters op de begane grond van de voorgevel. Rechts naast de vensters bevindt zich een deuropening. De deur en het bovenlicht zijn in een later stadium vernieuwd. De gevel heeft geheel rechts, in het achterhuis, twee segmentboogvormige stalvensters, zoals ook aanwezig in de rechter zijgevel en de achtergevel.

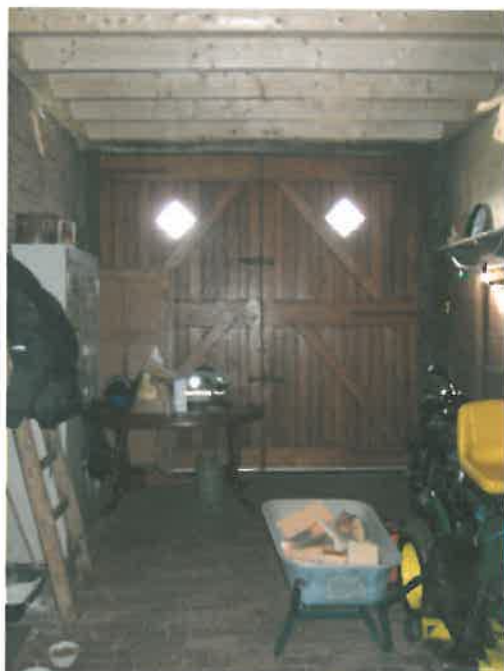
Deeldeuren

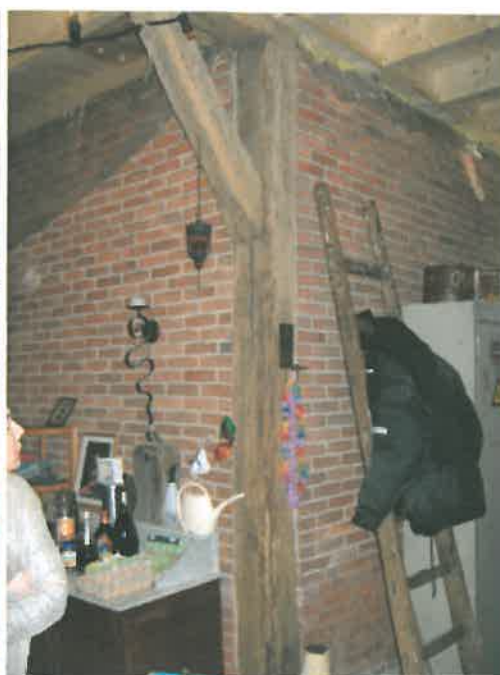
Gebinten achterhuis

voormalige achterhuis is nog de gebintconstructie aanwezig. Deze gebintconstructie is ouder dan de gevels en het gebint in het voorhuis uit 1926.

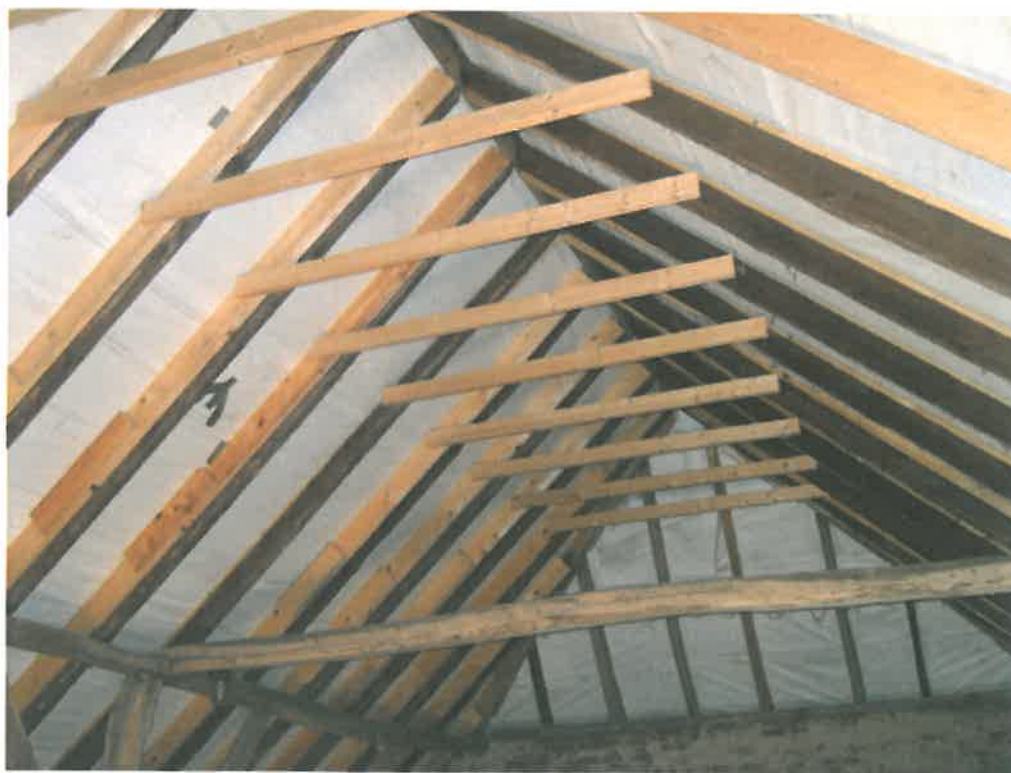
Dakconstructie verdieping

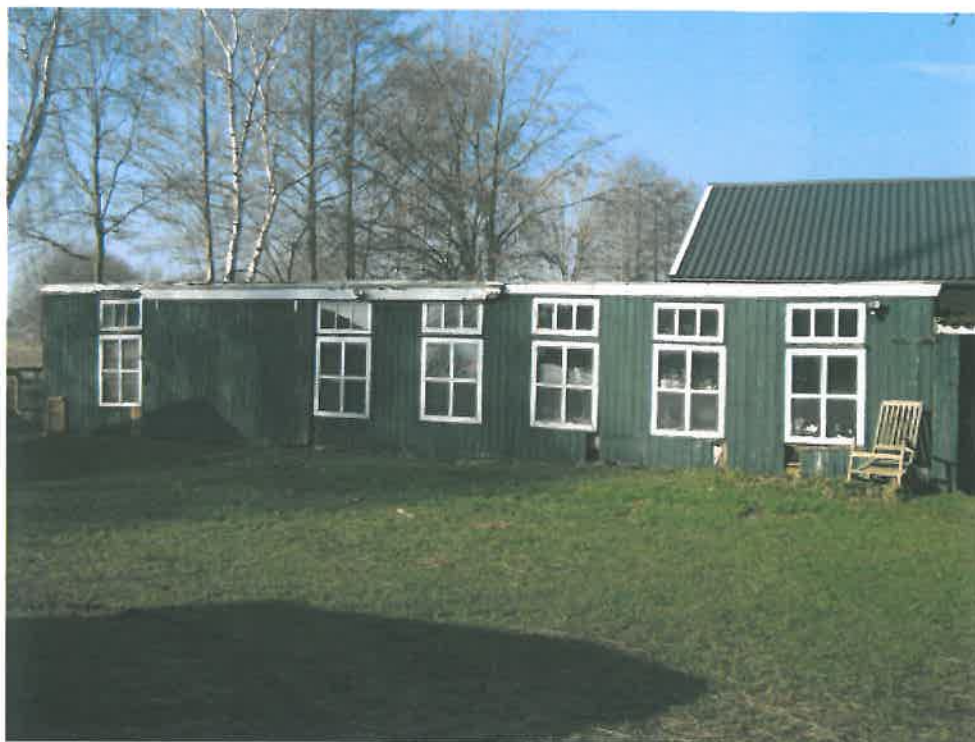
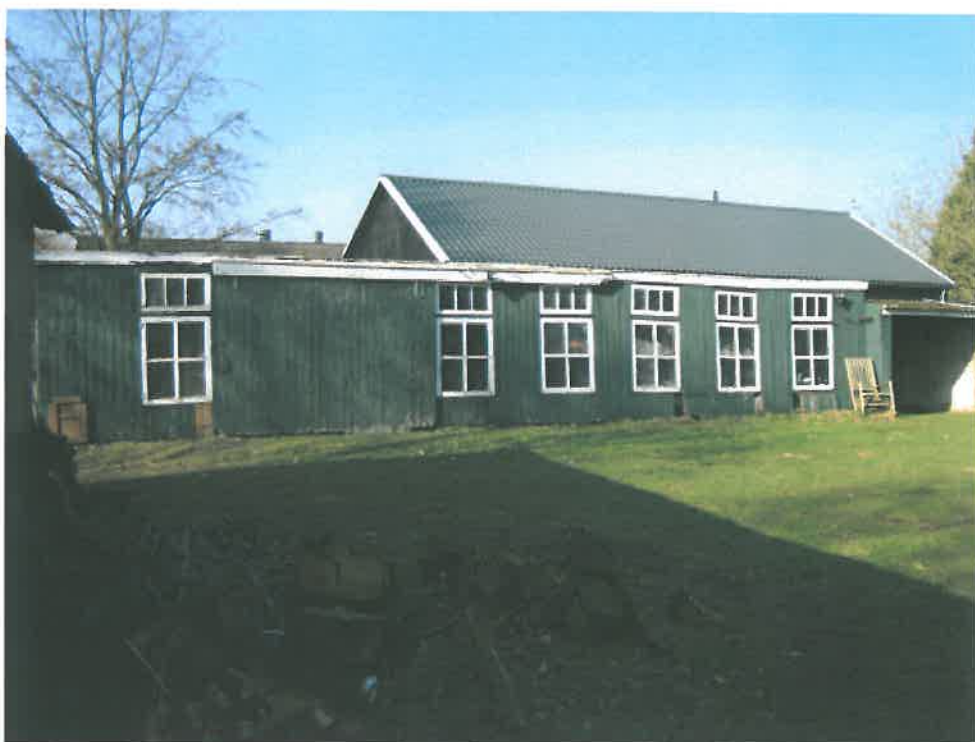
Kippenhok

Het kippenhok is gebouwd op een rechthoekige plattegrond en heeft één bouwlaag onder een plat dak. De gevels bestaan geheel uit hout. De houten verticale delen zijn donkergroen geschilderd, de daklijsten zijn wit. De voorgevel van het kippenhok is voorzien van meerdere rechthoekige vensteropeningen met vierruits ramen. De drierruits bovenlichten van de vensters zijn los boven de onderlichten geplaatst.

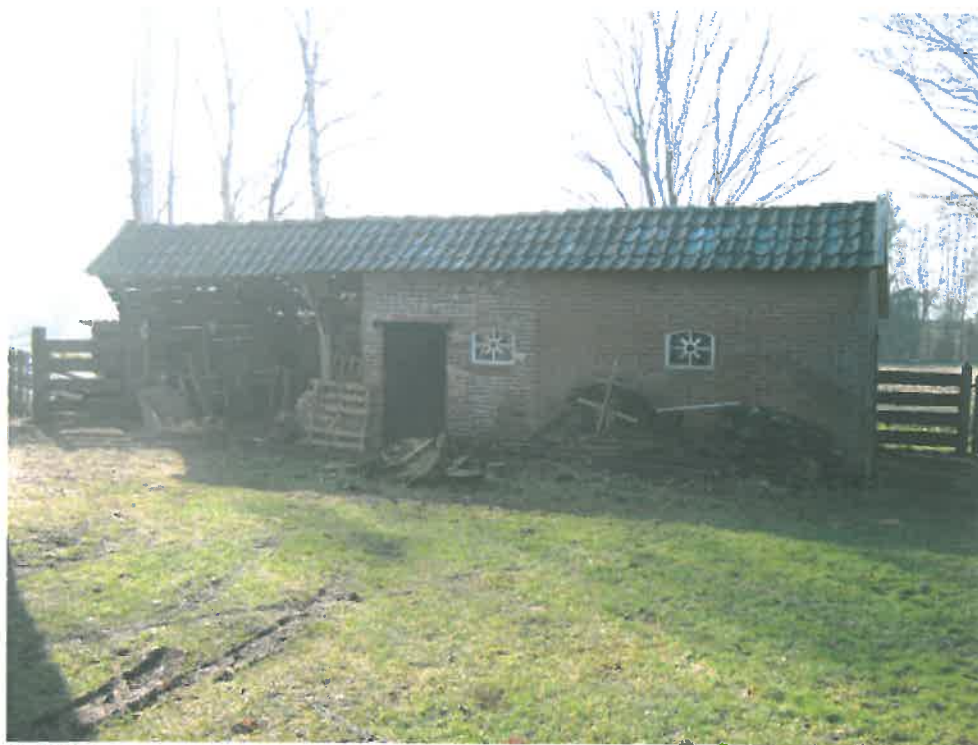
Schuur

Het metselwerk van de gevels van de bakstenen schuur is gedeeltelijk vernieuwd. Het zadeldak is gedekt met gesmoorde Oudhollandse pannen. In de gevels zijn enkele staldeuren en –ramen aanwezig. Het rechter gedeelte van de schuur is open en is in het verleden als wagenloods gebruikt. De schuur is nog voorzien van meerdere oorspronkelijke gebinten.

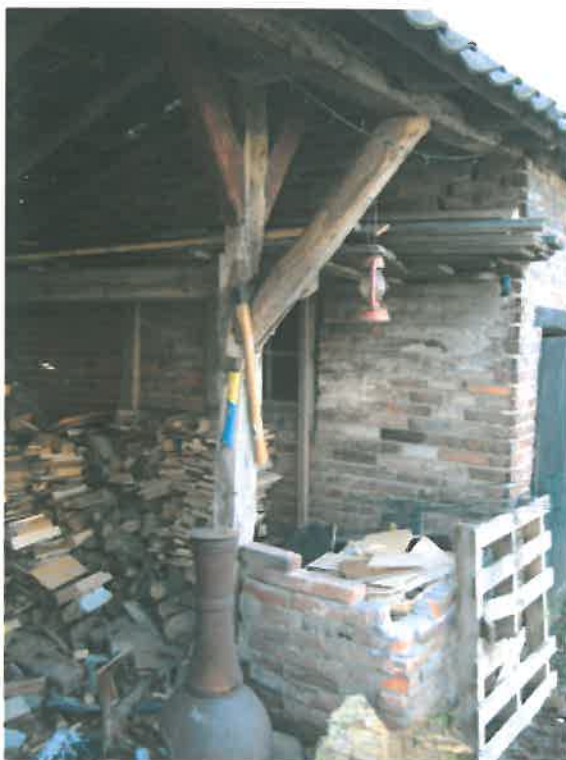
Gebint schuur
